## Memoria Refuncionalización y Rehabilitación sede CAU D1

## **Acondicionamiento higrotérmico del edificio del Colegio de Arquitectura y Urbanismo de la Provincia de Santa Fe – Distrito 1**

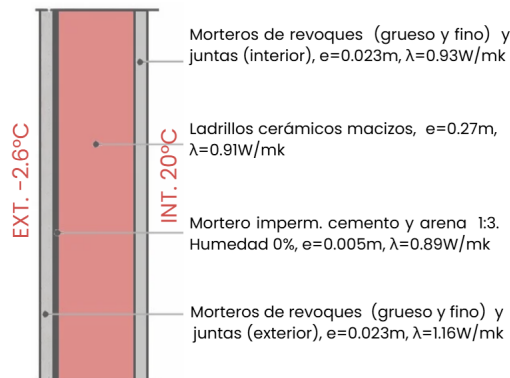
Análisis muro existente:

| Parámetro Evaluado | Estado Actual (Existente) | | Propuesta de Intervención | |
|---|---|---|---|---|
| Transmitancia K (W/m²K) | 1.931 | | 0.335 | |
| Verificación Transmitancia K | NO VERIFICA | NO VERIFICA | VERIFICA (Nivel B) | VERIFICA (Nivel A) |
| Condensación Superficial | NO VERIFICA | Sin riesgo | VERIFICA | VERIFICA |
| Condensación Intersticial | NO VERIFICA | Sin riesgo | VERIFICA | VERIFICA |

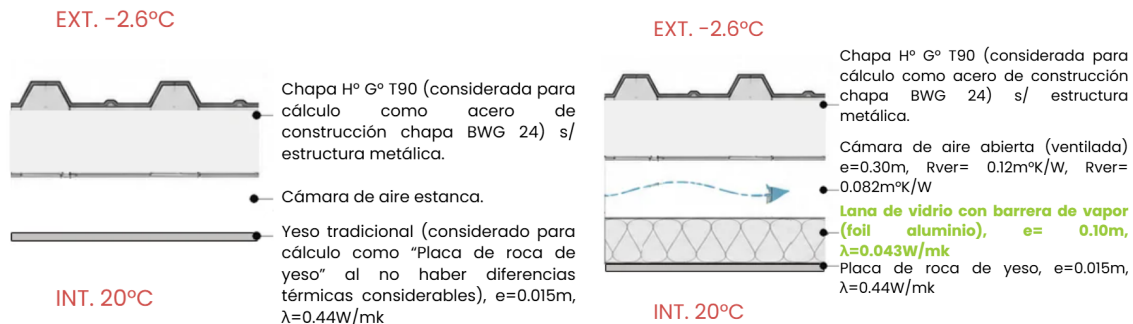
Análisis cubierta existente:

| Parámetro Evaluado | Estado Actual (Existente) | | Propuesta de Intervención | |
|---|---|---|---|---|
| Transmitancia K (W/m²K) | 3.185 | | 0.376 | |
| Verificación Transmitancia K | NO VERIFICA | NO VERIFICA | VERIFICA (Nivel B) | VERIFICA (Nivel A) |
| Condensación Superficial | NO VERIFICA | Sin riesgo | VERIFICA | VERIFICA |
| Condensación Intersticial | NO VERIFICA | Sin riesgo | VERIFICA | VERIFICA |

| Parámetro Evaluado | Estado Actual (Existente) | | Propuesta de Intervención | |
|---|---|---|---|---|
| Paquete Constructivo | Placa de Yeso + Cámara de aire cerrada + Chapa de Acero BWG 24 | | Placa de Yeso + Filtro Rolac Plata (100mm) + Cámara abierta ventilada + Chapa BWG 24 | |

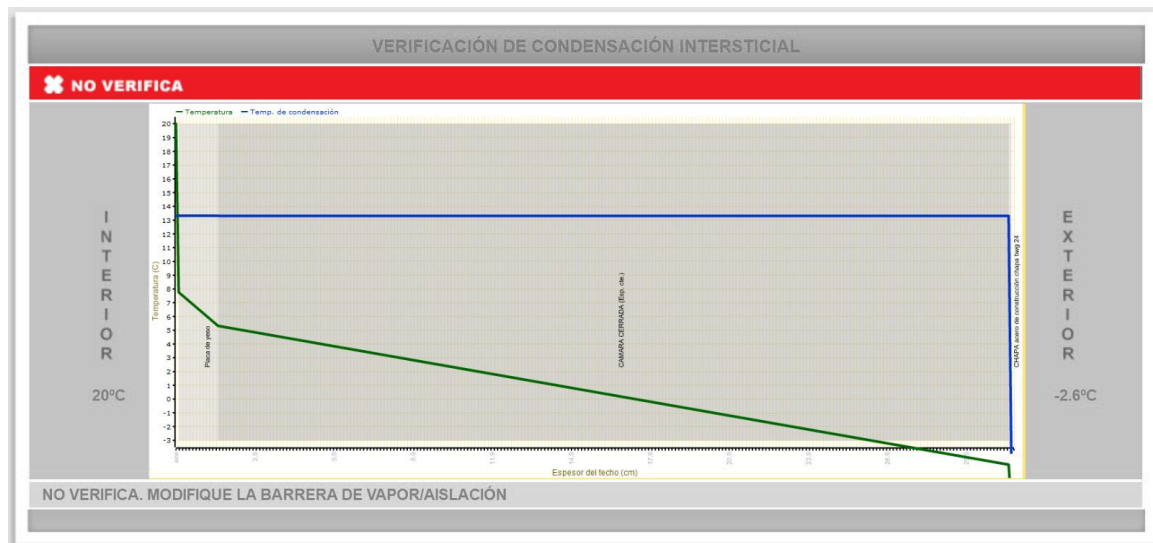
El estado actual del sector antiguo del edificio no verifica las exigencias mínimas de las normas IRAM en materia de habitabilidad y comportamiento higrotérmico. Los elevados índices de transmitancia K en muros ( $1.93 \text{ W/m}^2\text{K}$  verano e invierno) y cubierta ( $3.19 \text{ W/m}^2\text{K}$  invierno,  $2.20 \text{ W/m}^2\text{K}$  verano) generan un alto riesgo de patologías por condensación superficial e intersticial, además de comprometer el confort interior.
